تحلیل و عیب یابی سیستم دیود مانتورینگ تحریریک ژنراتور نیروگاه حرارتی طوس

امور تعمیرات الکتریک

شرکت مدیریت تولید برق طوس

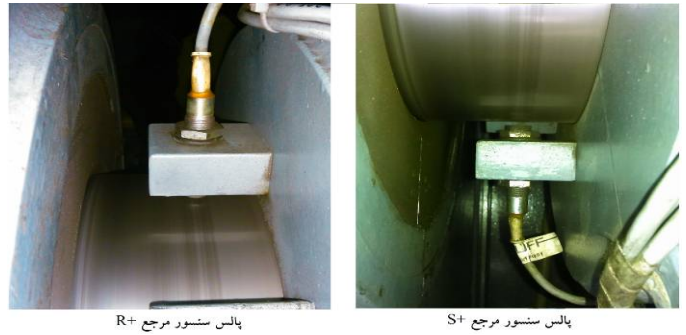
در روز وقوع حادثه، ابتدا مجموعه تحریک در سالن توربین مورد بررسی قرار گرفت. بخشی از دیودهای گردان که در حالت چرخش قابل مشاهده هستند، پالس سنسورهای مرجع (شکل ۲) و همچنین سوکت ارتباطی بین پالس سنسورهای مرجع با بقیه سیستم (شکل ۳)، چک شد و شرایط غیر عادی، اثری از جرقه، سوختگی و بوی غیر عادی ملاحظه نشد.

شکل ۲: پالس سنسور مرجع S+ و R+ در کنار محور، ۱۳۹۳/۱۱/۲۲

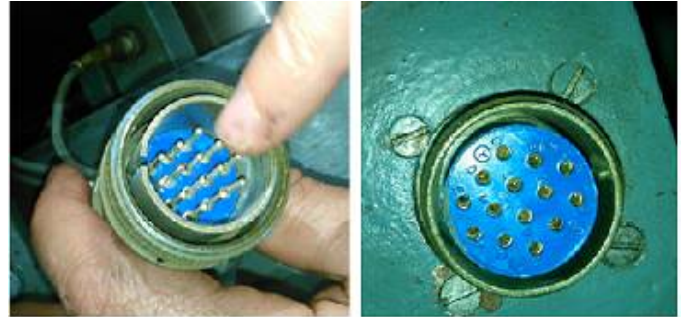
شکل ۳: نری و مادگی سوکت ارتباطی پالس سنسورهای مرجع، ۱۳۹۳/۱۱/۲۲

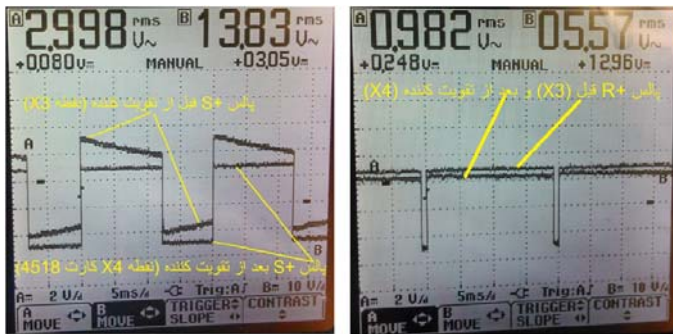
پس از کسب اطمینان از صحت دیودها و پالس سنسورهای مقدار واقعی، باید دلیل نقص در سایر قسمت‌های سیستم جستجو می‌گردید. لذا در مرحله بعد پالس سنسورهای مرجع مورد بررسی قرار گرفتند. سیگنال خروجی پالس سنسورهای مرجع که شش عدد می‌باشند، ثبت و با یکدیگر مقایسه گردید و مشاهده شد که سیگنال خروجی پالس سنسور مرجع S+ نسبت به سایر پالس سنسورها دارای رفتار متفاوت می‌باشد که این مساله در شکل ۵ ملاحظه می‌شود. به این ترتیب دایره جستجو به پالس سنسور S+ و تجهیزات مربوطه محدود گردید.

شکل ۵: سیگنال خروجی پالس سنسورهای مرجع S+ و R+، ۱۳۹۳/۱۱/۲۲

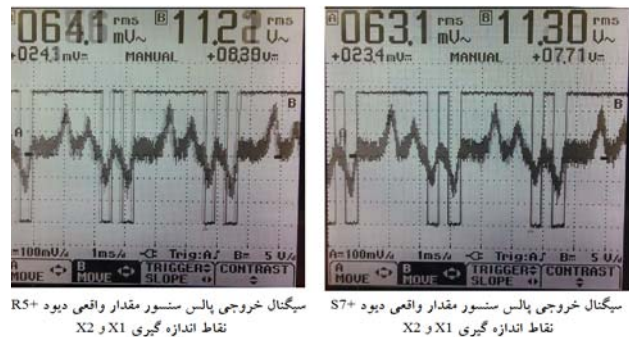
چنانچه در تصویر نیز ملاحظه می‌شود سیگنال خروجی مربوط به دیودهای S7+ و S8+ که مشکوک به خرابی بودند دقیقاً مشابه سایر دیودها می‌باشد به این ترتیب فرض نقص در دیودها به کلی منتفی گردید. همچنین با توجه به اینکه سیگنال دیودها از طریق پالس سنسورهای مقدار واقعی ثبت و با واسطه سوکت‌ها و کابل‌های رابط به کارت دیود مانتورینگ ارسال می‌گردد، لذا فرض خرابی پالس سنسورهای مقدار واقعی، سوکت و کابل‌های رابط نیز منتفی گردید.

پس از اطمینان از عادی بودن شرایط ظاهری مجموعه تحریک در محل سالن توربین، می‌بایست اندازه‌گیری و تست‌هایی از طریق تابلو تحریک انجام می‌گردید. با توجه به اینکه تریپ با اعلام نقص دیودهای S7+ و S8+ ایجاد شده بود بدترین حالت ممکن که می‌توانست اتفاق بیفتد سوختن این دیودها بود. لذا در اولین گام سیگنال دیودهای مذکور و همچنین سایر دیودها توسط اسیلوسکوپ ثبت گردید. سیگنال دیودها توسط پالس سنسورهای مقدار واقعی دریافت گردیده و بر روی کارت دیود مانتورینگ XT-4518 قابل اندازه‌گیری می‌باشد. در شکل ۴ سیگنال دیود S7+ که مشکوک به خرابی بود و دیود سالم R5+ ارائه شده است.

شکل ۴: سیگنال خروجی دیودهای S7+ و R5+، ۱۳۹۳/۱۱/۲۲

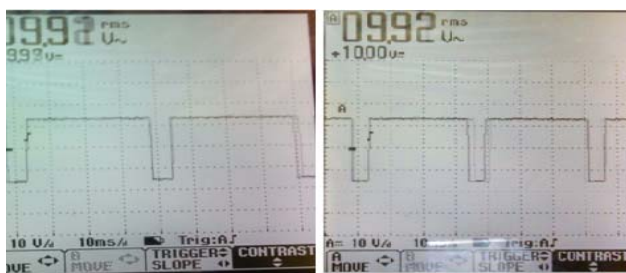
در اولین تست سنسورها از محل باز گردیده و به کارگاه امور تعمیرات الکتریک منتقل شده و پس از نصب بر روی دستگاه شبیه‌ساز و برقراری تغذیه سنسور و سایر شرایط لازم، سیگنال‌های خروجی تمامی پالس سنسورها توسط اسیلوسکوپ ثبت گردید. در **Error! Reference source not found.** سیگنال خروجی پالس سنسورهای مرجع S+ و S- مشاهده می‌شود.

شکل ۹: سیگنال خروجی پالس سنسور مرجع S+ و S-، ۱۳۹۴/۰۱/۱۲

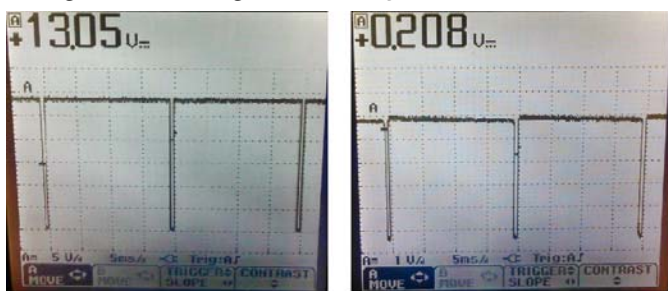
با توجه به نتایجی که طی تست‌های قبل به دست آمده بود، چنین نتیجه‌گیری شد که پالس سنسور و مسیر نقصی ندارد. البته تست‌های فوق در شرایط توقف واحد و با استفاده از تجهیزات شبیه‌ساز انجام شده بود و لازم بود به منظور رسیدن به قطعیت، تست در شرایط واقعی نیز انجام شود. با توجه به اینکه واحد یک به منظور تعمیرات میان‌دوره‌ای به مدت پانزده روز متوقف شده بود، لذا پس از جلسات و بررسی‌هایی که در امور تعمیرات الکتریکی صورت گرفت، تصمیم بر تعویض سنسورهای واحد سه و واحد یک و تست واقعی سنسورها در واحد یک گرفته شد. لذا سنسورهای واحد یک و سه با یکدیگر تعویض و تست در شرایط واقعی انجام شد. چنانچه در شکل ۱۱ ملاحظه می‌شود سیگنال خروجی سنسور S+ مشابه سنسور R+ و همچنین سیگنال خروجی سایر سنسورها می‌باشد.

شکل ۱۱: سیگنال سنسورهای R+ و S+ (گرفته شده از نقطه X3 کارت XT 4518 پس از نصب سنسورهای مرجع واحد سه در واحد یک)، ۱۳۹۴/۰۲/۱۴

سیگنال خروجی سایر پالس سنسورها (R+, R-, T+, T- و T) نیز دقیقاً مشابه بودند و از نمایش آن‌ها اجتناب شده است. پس از انجام این تست با توجه به تشابه سیگنال خروجی پالس سنسور S+ با سایر سنسورها که در شکل فوق قابل ملاحظه است، تا حد زیادی وجود نقص در پالس سنسور مذکور منتفی گردید. ضمناً همزمان با انجام تست فوق، مقاومت الکتریکی بین ترمینال‌های سنسورها اندازه‌گیری و با یکدیگر مقایسه شد و تفاوتی ملاحظه نشد.

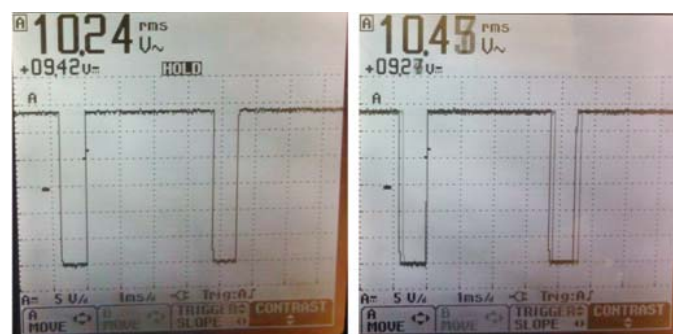
با توجه به اینکه در تست قبل نقصی در پالس سنسور مرجع ملاحظه نشد، لازم بود تست در شرایطی شبیه‌تر به حالت واقعی یعنی در سالن توربین (ولی با استفاده از شبیه‌ساز) تکرار شود. همچنین با توجه به اینکه در این تست سوکت‌ها، کابل‌های رابط و کارت دیود مانتیورینگ در مدار قرار می‌گرفتند، لذا صحت آن‌ها نیز مورد بررسی قرار می‌گرفت. این تست در دو مرحله تکرار شد. در مرحله اول، تست در شرایطی انجام شد که هنوز مجموعه سیستم تحریک در کنار سالن توربین قرار داشت. تست دوم زمانی انجام شد که سیستم تحریک در محل خود در امتداد ژنراتور قرار داده شده بود و تمامی سوکت‌ها و کابل‌ها نیز در مسیر تست قرار داشتند. نتیجه هر دو تست مشابه و حاکی از صحت پالس سنسورهای مرجع بود. در شکل ۱۰ سیگنال خروجی سنسورهای مرجع S+ و S- ارائه شده است.

شکل ۱۰: سیگنال خروجی سنسورهای مرجع S+ و S-، ۱۳۹۴/۰۲/۰۴
