# ریشه‌یابی افزایش دمای استاتور ژنراتور واحد شماره یک گازی نیروگاه قم

چکیده — معمولاً خطا در ماشین‌های الکتریکی به صورت ناگهانی اتفاق نمی‌افتد و بیشتر در اثر مرور زمان و با گسترش یک عیب به ظاهر کوچک، در یک قسمت از ماشین ایجاد می‌گردد. در این مقاله به موضوع بررسی دلایل افزایش دما در واحد گازی شماره ۱ نیروگاه قم پرداخته می‌شود؛ برای این منظور ابتدا سوابق فنی ثبت شده هر چهار واحد گازی نیروگاه جمع‌آوری گردید. سپس بر اساس نتایج این بررسی‌ها و مطالعه منابع دیگر مجموعه‌ای از آزمون‌ها برای بررسی وضعیت اجزای اصلی الکتریکی - مغناطیسی ژنراتور تعریف شد و انجام گردید. بر اساس تفسیر نتایج این آزمون و همچنین سایر اطلاعات تکمیلی اخذ شده، ریشه‌های بروز عیب در ژنراتور تعیین گردیده و راهکارهای اصلاحی برای آن پیشنهاد شده است.

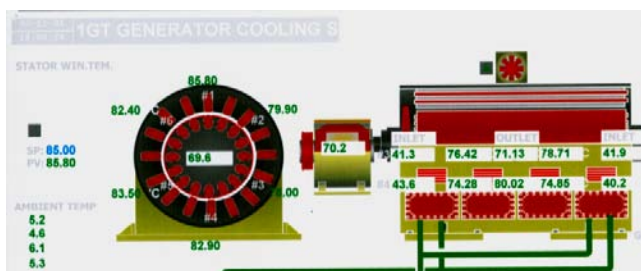
شکل ۱: دمای نشان داده شده توسط RTDهای ژنراتور واحد ۱

حالی که مطابق شکل‌های ۱ و ۲ در سیستم تهویه واحد ۳ و واحد ۱ به ترتیب یک فن و دو فن روشن است)، دمای ثبت شده در RTD شماره ۱ واحد ۱، بیش از RTD مشابه در واحد ۳ است. همچنین دمای ثبت شده بقیه RTDهای واحد ۱ در حدود سه درجه کمتر از RTDهای مشابه در واحد ۳ است. به عبارت دیگر این گونه می‌توان نتیجه گرفت که وارد شدن یک فن اضافی در سیستم خنک‌کننده‌گی باعث شده است که دمای نشان داده شده در RTDها (واحد ۱) به اندازه ۳ درجه کاهش یابد، در حالی که RTD شماره ۱ افزایش دما را نشان می‌دهد. این مطلب نشان می‌دهد که اگر منشأ افزایش دما در ژنراتور واحد شماره ۱ افزایش مقاومت سیم‌پیچی فازها باشد، باید این افزایش مقاومت در فاز S (که در محدوده RTD شماره ۱ تمرکز دارد) رخ داده باشد.

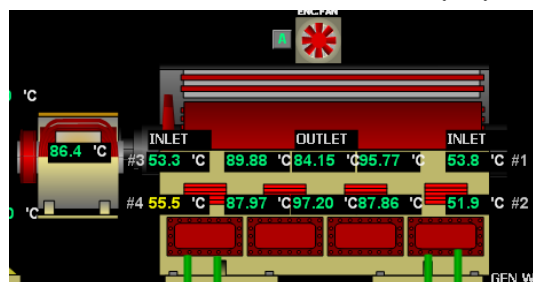
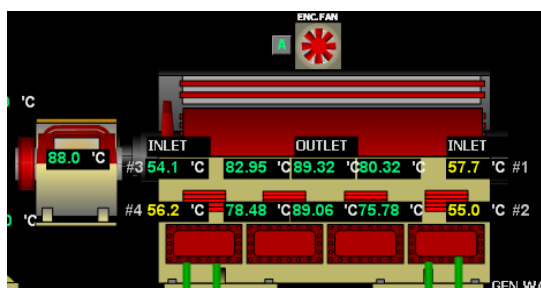
شکل ۴: دمای ورودی و خروجی واحد ۱ و ۲ مورخ ۱۳۹۰/۰۴/۱۹

برای تحقیق این مطلب به شکل‌های ۳ و ۴ توجه گردد که در آنها وضعیت دماهای هوای ورودی و خروجی ژنراتور واحد ۱ و ژنراتور یک واحد دیگر، در دو زمان مختلف و در توان تقریباً مشابه، نشان داده شده است. در این شکل‌ها دیده می‌شود که در هر یک از واحدهای ۲ و ۳، دمای هوای خروجی در سمت چپ (تحریک) بیشتر از دمای هوا در سمت راست (توربین) است. همچنین در هر دو شکل دیده می‌شود که در ژنراتور واحد ۱، با وجود کاهش دمای هوای ورودی نسبت به ژنراتورهای دیگر، دمای سمت راست (توربین) بیشتر از دمای سمت چپ (تحریک) همان ژنراتور است و حتی از دمای سمت توربین ژنراتور واحد دیگر نیز بیشتر است. به این معنی که با وجود خنک‌تر شدن دمای هوای ورودی به ژنراتور واحد ۱، سیستم تهویه نتوانسته دمای هوا در سمت توربین را کاهش دهد، ولی دمای هوا در سمت تحریک را کاهش داده است. از این مطلب این گونه می‌توان

نتیجه‌گیری کرد که منشا اصلی افزایش دما در استاتور ژنراتور واحد شماره ۱ در سمت توربین آن قرار دارد. جهت افزایش اطمینان از تحلیل‌های فوق، درخواست گردید که دمای قسمت‌های مختلف ژنراتور واحد ۱ و ژنراتور یک واحد مشابه دیگر را، در حالتی که هر دو ژنراتور وضعیت خنک‌کنندگی یکسان داشته باشند و به پایداری دمایی رسیده باشند، ثبت و ارسال نماید که نتایج اطلاعات ارسالی از این آزمون در جدول ۵ آورده شده است. نتایج فوق نشان می‌دهد که در شرایط یکسان، دمای هوای خروجی سمت توربین در ژنراتور واحد ۱ بیشتر از دمای هوا در سمت تحریک است، در حالی که این قضیه در ژنراتور واحد ۲ برعکس می‌باشد که موبد تحلیل فوق می‌باشد. همچنین با توجه به این که دمای RTD شماره ۲ در ژنراتور واحد ۱، نسبت به همان RTD در ژنراتور واحد ۲ به صورت غیر طبیعی بیشتر است، می‌توان تخمین زد که احتمالاً اشکال در هسته استاتور و در نزدیکی این RTD رخ داده است.
