تحلیل و مقایسه حوادث منجر به تریپ واحد سه و واحد یک نیروگاه طوس از نظر صحت عملکرد سیستم حفاظتی ژنراتور

علی ابراهیمی اله آبادی

دفتر مهندسی شرکت افق تأمین انرژی طوس

نیروگاه طوس

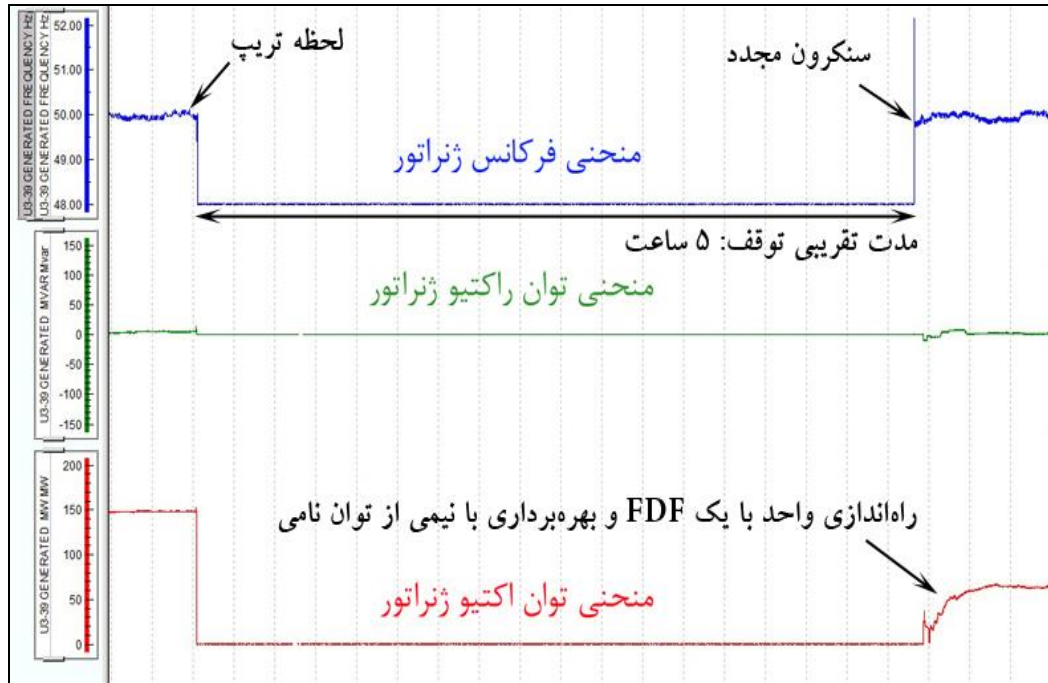
شکل ۴: توان اکتیو، راکتیو و فرکانس ژنراتور، قبل از تریپ تا سنکرون مجدد

در ساعت ۱۴:۳۰ مورخه ۱۳۹۶/۰۱/۱۶ و در بار حداکثر، FDF شماره ۲ واحد سه با عملکرد رله اضافه جریان از مدار خارج شد و باعث کاهش سریع هوای احتراق بویلر گردید. در ادامه با ظاهر شدن آلام سیگما (اختلال در سیستم سوخت و هوا)، بویلر و متعاقباً واحد تریپ کرده است [۷]. علاوه بر رله مذکور، رله ارت فالت باس ۶kV مصرف داخلی نیز عملکرد داشته است. در مورد عملکرد سایر رله‌ها، با توجه به اینکه بلافاصله پس از تریپ، اقدامات لازم برای فراهم کردن مقدمات راه‌اندازی واحد با یک دستگاه FDF انجام شده و رله‌های نیروگاه نیز قابلیت ثبت شکل موج‌های لحظه خطا را ندارند، اطلاعات دقیقی در دسترس نیست و بایستی با استفاده از سیگنال‌های رکوردرها به تحلیل حوادث پرداخت. «شکل ۴» نمودارهای فرکانس، توان اکتیو و راکتیو ژنراتور را از قبل از شروع حادثه تا بعد از راه‌اندازی واحد با یک FDF (حدود ساعت ۲۰:۰۰) نشان می‌دهد.

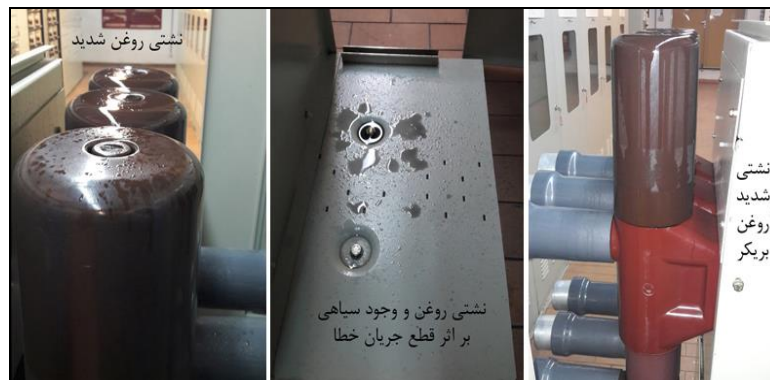
شکل ۵: قطع جریان شدید اتصال کوتاه و پاشش شدید روغن بریکر

با بررسی‌های اولیه، با توجه به وجود پاشش شدید روغن و وجود دوده و سیاهی در روغن بریکر الکتروموتور FDF شماره دو، حدس بر این بود که نقص از ناحیه الکتروموتور و ناشی از سوختن آن بوده است. «شکل ۵» وضعیت بریکر مذکور را پس از عملکرد و قطع جریان خطا نشان می‌دهد.

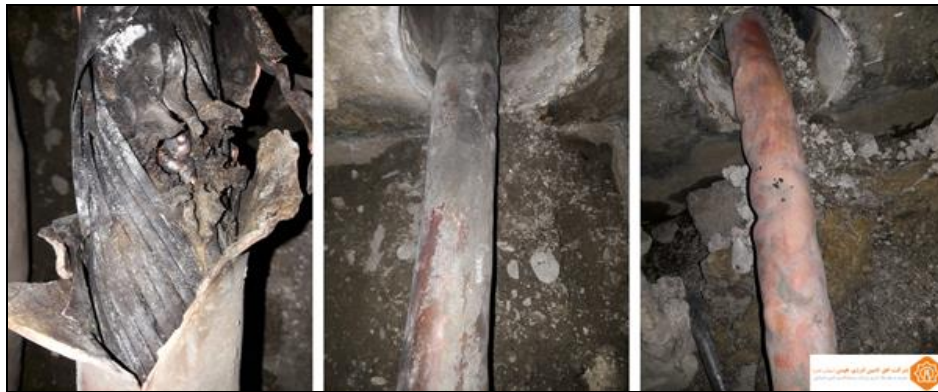
شکل ۶: کابل آسیب‌دیده

الکتروموتور در همان ثانیه‌های ابتدایی تست، از مرز $2G\Omega$ گذشت. در ادامه با توجه به احتمال بروز اتصالی در کابل، اتصالات مربوطه از سمت باس $6kV$ نیز باز گردید. با محرز شدن وجود اتصالی در کابل الکتروموتور با توجه به تست‌های عایقی، ردیابی کابل برای پیدا کردن محل زدگی و تصمیم‌گیری برای تعویض یا ترمیم کابل آغاز شد. نهایتاً محل آسیب‌دیده در فاصله (تقریبی) بیست‌متری الکتروموتور شناسایی شد. «شکل ۶» کابل آسیب‌دیده را نشان می‌دهد.

لازم به ذکر است، تست مکان‌یابی عیب با استفاده از دستگاه عیب‌یاب کابل نیز انجام شد که به علت وجود لوله‌های مختلف در اطراف محل خطا، با نوبز فراوان همراه بوده و یافتن محل آسیب‌دیده را به تعویق انداخت. نهایتاً با بررسی‌های انجام شده مشخص گردید که علت حادثه ناشی از لوله‌های مربوط به قسمت بهره‌برداری (تانک بویلر امپتی) بوده است. ناشی بخار پُر فشار و داغ، باعث آسیب دیدن لوله محافظ کابل و عایق آن شده و منجر به اتصال کوتاه شده است. وجود آب باران، آب‌های ناشی از قلیاشویی بویلر و باران‌های اسیدی، املاح زمین و زلزله‌ای به قدرت ۶ ریشتر که صبح روز حادثه و در ساعت ۱۰:۳۹ حوالی شهر سفیدسنگ در فاصله ۸۶ کیلومتری مشهد را لرزاند [۹] و لرزش آن کاملاً در محل نیروگاه قابل احساس بود از دیگر عواملی هستند که در بروز حادثه بی‌تأثیر نبوده‌اند.

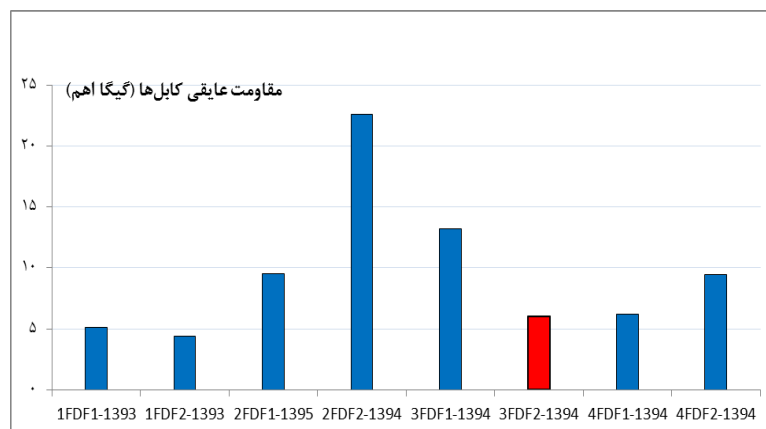
شکل ۷: مقاومت عایقی کابل الکتروموتورهای FDF در ۴ واحد از سال ۹۳

در ادامه نتایج آزمون‌های مقاومت عایقی مربوط به کابل الکتروموتورهای FDF از سال ۱۳۹۳ مورد بررسی قرار گرفت. با توجه به اینکه تست مقاومت عایقی کابل الکتروموتورهای $6kV$ به صورت جداگانه، از چند سال اخیر وارد چرخه فعالیت‌های تعمیراتی شده، لذا تست‌های مقاومت عایقی کابل به صورت جداگانه، دامنه آماری گسترده‌ای نداشته و به همین علت برای بررسی آماری، از مقایسه مقاومت عایقی کابل آسیب‌دیده با سایر کابل‌های مشابه (الکتروموتورهای FDF) در سایر واحدها استفاده شده که در «شکل ۷» قابل مشاهده است. در این نمودار هر ستون معرف مقدار عددی مقاومت عایقی کابل برحسب گیگا اهم بوده و به‌عنوان مثال، منظور از 3FDF2-1394 مقدار مقاومت عایقی الکتروموتور FDF شماره دو، واحد سه در سال ۹۴ است [۵]. با توجه به اینکه محدوده مقاومت‌های اندازه‌گیری شده در حد گیگا اهم است، وجود عیب قطعی در هنگام اندازه‌گیری‌ها نقض می‌شود. علت تفاوت نتایج تست‌ها ناشی از وابستگی نتایج به عواملی همچون دمای هوا، رطوبت، کالیبره بودن دستگاه، طول کابل و ... است که در تست فرم‌های موجود ثبت نشده است.

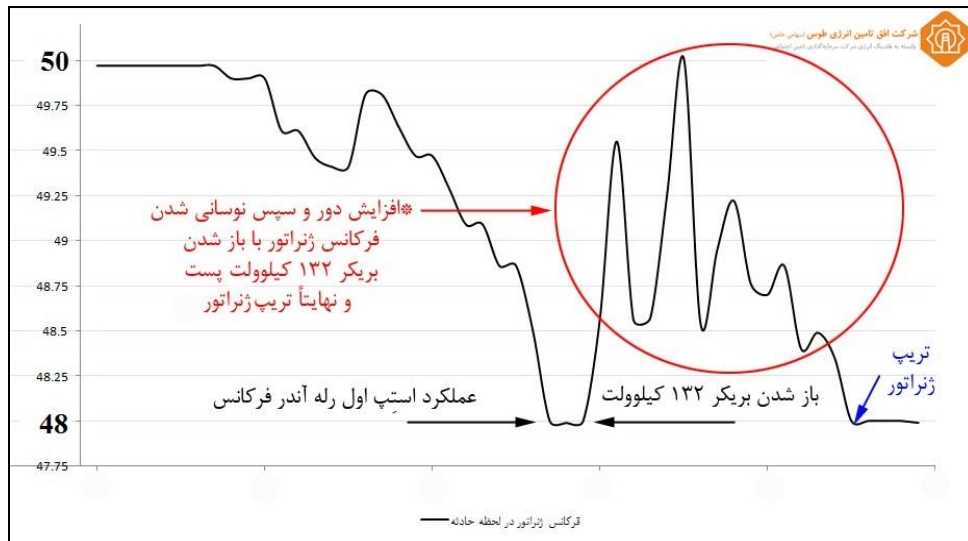
شکل ۸: تحلیل فرکانسی حادثه و تریپ ژنراتور

همان‌طور که اشاره شد، علت اصلی تریپ ژنراتور (نه حادثه کابل) ایجاد شرایط ناپایدار در سیستم سوخت و دود هوای بویلر به علت خروج الکتروموتور FDF بوده است. تحلیل فرکانسی ژنراتور و تریپ واحد در «شکل ۸» نشان داده شده است. همان‌طور که مشاهده می‌شود با تریپ بویلر و متعاقباً توربین، دور ژنراتور افت کرده و استپ اول رله آندر فرکانس، ارتباط ژنراتور و پست بلافاصله را قطع کرده؛ لکن هنوز ژنراتور تریپ نکرده است. برداشته شدن بار از روی ژنراتور منجر به افزایش دور و نوسانی شدن فرکانس به صورت لحظه‌ای شده و در ادامه با کاهش دور، استپ دوم رله نیز عمل کرده که منجر به قطع تحریک و تریپ ژنراتور شده است. رکوردهای فرکانس در نیروگاه طوس، مقداری کمتر از ۴۸ هرتز را ثبت نمی‌کنند.

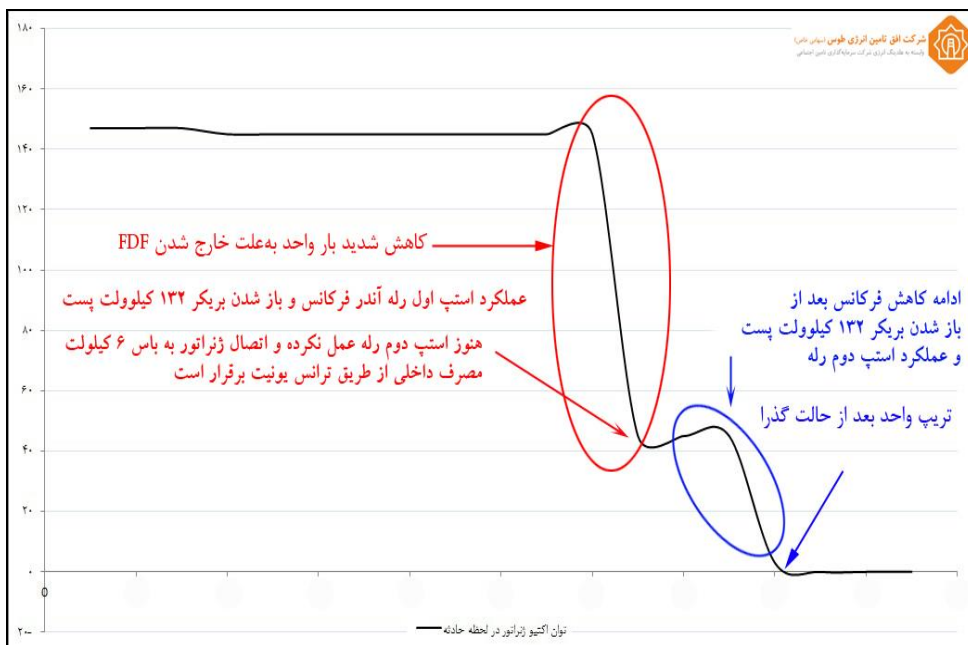
شکل ۹: توان اکتیو ژنراتور در لحظه حادثه

در «شکل ۹» نیز وضعیت توان اکتیو ژنراتور نشان داده شده است. همان‌طور که مشاهده می‌شود، توان اکتیو ژنراتور با خروج FDF به شدت کاهش پیدا کرده، سپس با عملکرد استپ اول رله اندر فرکانس بار شبکه از روی ژنراتور برداشته شده است. در ادامه با توجه به تریپ توربین، کاهش دور، اتصال خروجی ژنراتور به باس ۶kV با فرکانسی کمتر از ۵۰Hz و افت فرکانس مضاعف، ژنراتور از مدار خارج شده است (ر.ک جدول ۲).

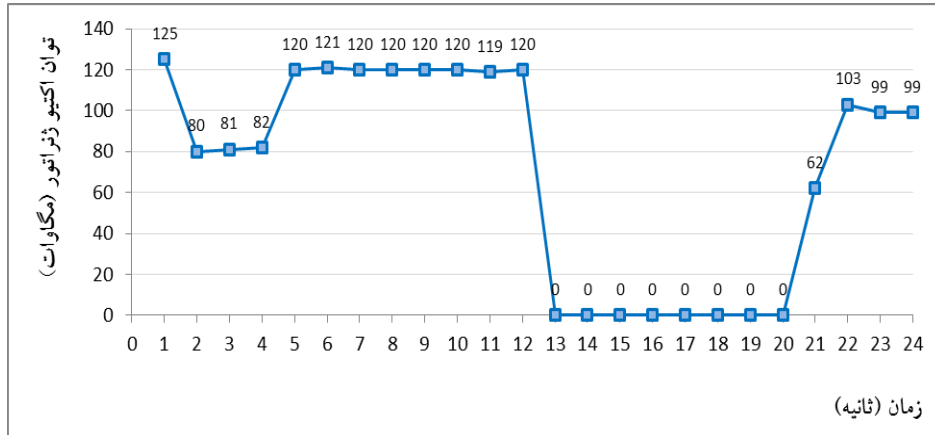
شکل ۱۰: نمودار توان اکتیو (MW) ژنراتور واحد ۱ در مورخ ۱۳۹۶/۰۸/۱۹

همان‌طور که در «شکل ۱۰» مشاهده می‌شود، واحد ۱ در حدود ساعت ۱۳:۰۰ مورخ ۱۳۹۶/۰۸/۱۹ (با عملکرد حفاظت برگشت بار) از مدار خارج شده است. علت اصلی حادثه، بروز نقص در (یکی از خازن‌های) تابلوی اینورتر واحد و خرابی یکی از کنتاکتورهای مسیر قدرت و سوختگی بخشی از کابل‌های مدار فرمان و قدرت مربوط به رکتیفایر واحد ۱ و ۲ (ناشی از اضافه ولتاژ با منشأ ناشناخته) بوده است. متعاقباً قطع تغذیه باس IEM (و قطع تغذیه سیستم نظارت کننده شعله برنرها و بخشی از تغذیه ۲۲۰ ولت safe مربوط به تابلوهای سیستم تحریک) منجر به تریپ شده است [۱۰].

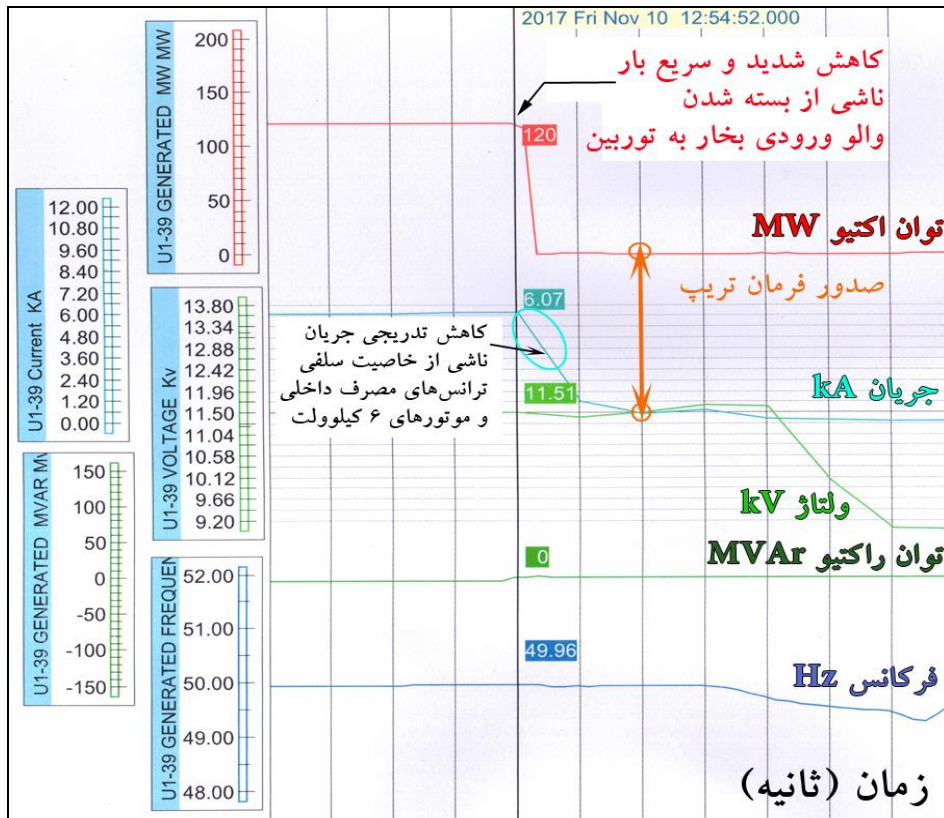
شکل ۱۱: شکل موج‌های الکتریکی مربوط به واحد ۱ در لحظه تریپ

با حضور گروه‌های تعمیراتی تغذیه اینورتر واحد یک از طریق اینورتر مشترک برقرار و واحد در کمتر از ۸ ساعت مجدداً با شبکه پارالل گردید. «شکل ۱۱» نمودارهای توان اکتیو و راکتیو، فرکانس، جریان و ولتاژ ژنراتور واحد یک در لحظه حادثه را نشان می‌دهد. همان‌طور که از «شکل ۱۱» قابل برداشت است، با قطع تغذیه شعله‌بین‌ها، بویلر بلافاصله تریپ کرده و استپ یک رله برگشت بار پیک‌آپ کرده و در ادامه واحد تریپ کرده است.

با بسته شدن والو اصلی بخار توربین، بار واحد به شدت کاهش یافته و رله برگشت بار (سریع) پیک‌آپ کرده است، با ادامه شرایط پس از ۲ ثانیه سیگنال‌های تریپ ارسال شده است (ر.ک جدول ۲). جریان ژنراتور نیز با توجه به خاصیت سلفی ترانسفورماتورهای مصرف‌داخلی و الکتروموتورهای ۶kV به تدریج کاهش یافته است. پس از جدا شدن ژنراتور از پست، ولتاژ آن نیز بعد یک مرحله نوسان، به سمت صفر میل می‌کند.

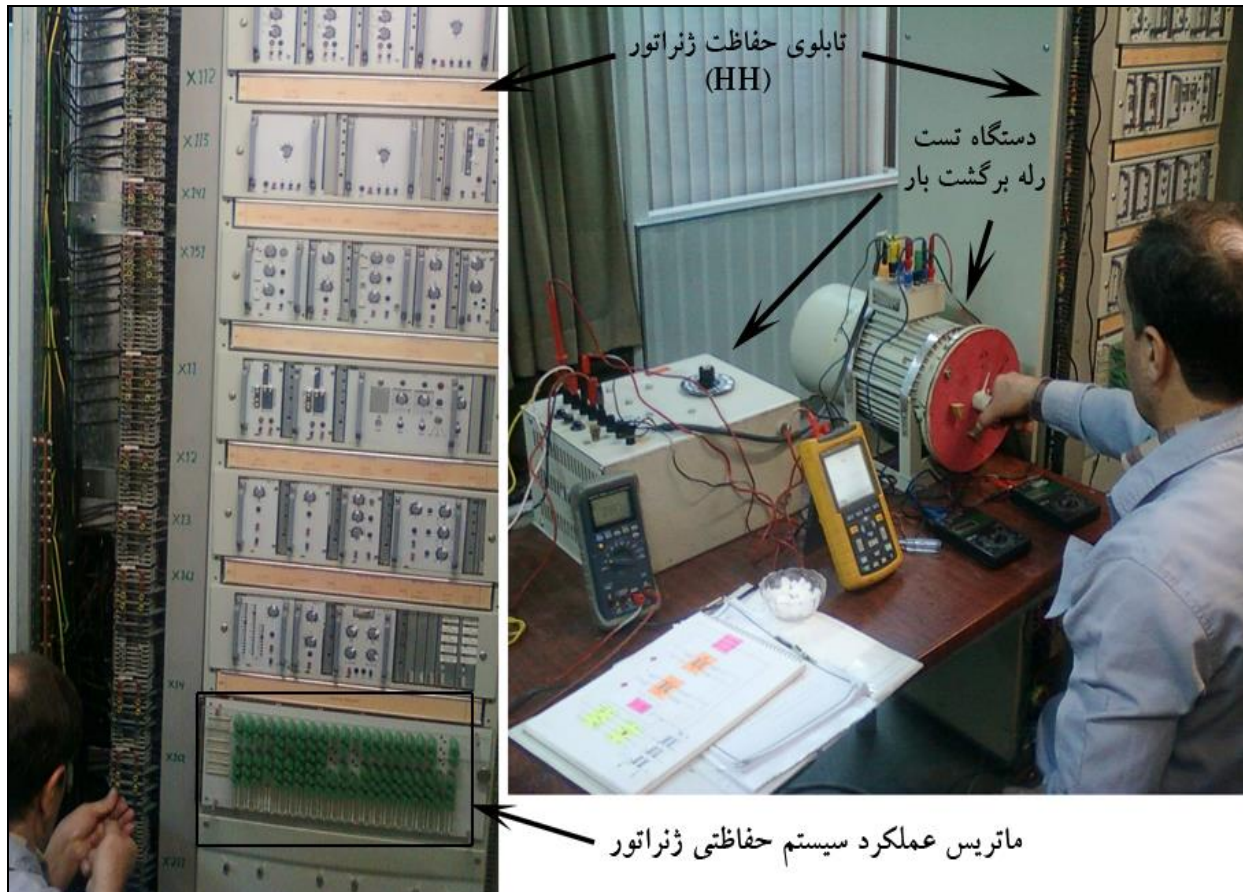
شکل ۱۲: بخشی از مراحل تست سیستم حفاظتی ژنراتور قبل از راه‌اندازی واحد

با بررسی انجام شده برای استخراج سوابق تکرار موضوع در گذشته به منظور مقایسه‌های آماری و تهیه تاریخچه، مورد مشابهی از سال ۱۳۸۶ تاکنون یافت نشد [۱۱]. در «شکل ۱۲» بخشی از مراحل تست (و عیب‌یابی) سیستم حفاظتی (رله برگشت بار) ژنراتور برای اطمینان از وضعیت آن قبل از راه‌اندازی مجدد واحد نشان داده شده است.
