بررسی عملکرد سیستم حفاظتی ژنراتور و باس ۶kV نیروگاه طوس

در یک حادثه واقعی با شبیه‌سازی در نرم‌افزار DIGSILENT

نیروگاه بخاری طوس

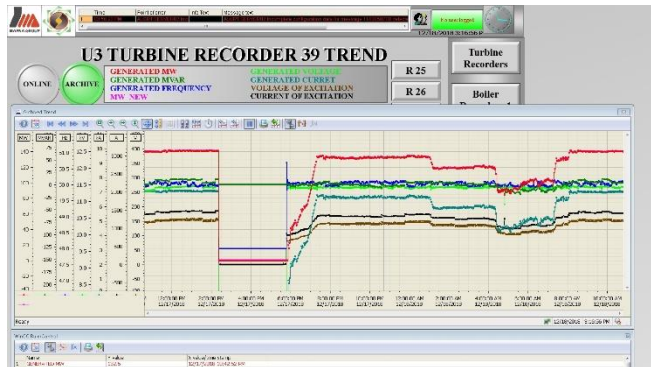
شکل ۴: نمودارهای مربوط به سیگنال‌های الکتریکی واحد سه از لحظه تریپ تا راه‌اندازی و پایداری مجدد (ضمیمه یک)

در ساعت ۱۴:۱۰ مورخه ۱۳۹۷/۰۹/۲۶ واحد سه نیروگاه با عملکرد حفاظت آندر ولتاژ باس مصرف داخلی ۴۰۰ ولت، از مدار خارج و منجر به بروز محدودیت در تولید به مدت (تقریبی) پنج ساعت گردید. «شکل ۲» نمودار توان تولیدی ژنراتور را در روز حادثه نشان می‌دهد. در «شکل ۳» وضعیت کدهای اختصاص یافته به واحد در روز حادثه و در «شکل ۴» نیز نمودارهای مربوط به سیگنال‌های الکتریکی واحد از لحظه تریپ تا راه‌اندازی و پایداری مجدد نشان داده شده است.

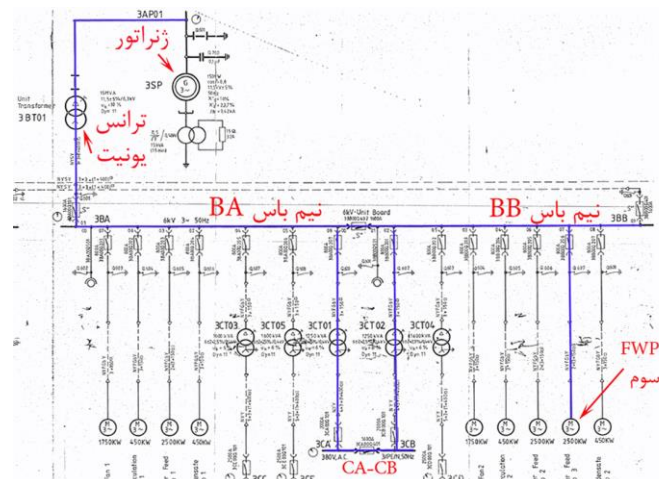
شکل ۵: مسیر تغذیه باس‌های مصرف‌ داخلی و پمپ آب تغذیه سوم

قطعاً هنگامی که پمپ آب تغذیه سوم وارد مدار می‌شود، کاهش ولتاژ (Under Voltage) روی باس مصرف‌ داخلی 6 کیلوولت (BA-BB) خواهیم داشت (مسیر بنفش رنگ در شکل ۵).

این کاهش ولتاژ بایستی به وسیله سیستم خودکار کنترل ولتاژ تحریک ژنراتور (Automatic Voltage Regulation) جبران شود. در روز حادثه سیستم AVR ژنراتور واحد سه به علت وجود نقص (در کارت‌های الکترونیکی) از حالت بهره‌برداری خودکار به حالت دستی تغییر وضعیت داشته؛ لذا جبران خودکار ولتاژ در شرایط اضافه شدن پمپ آب تغذیه سوم انجام نشده است. در واقع ولتاژ ژنراتور و به تبع آن افت ولتاژ ترانس مصرف‌ داخلی (Unit Transformer) و سپس باس‌های مصرف‌ داخلی 6

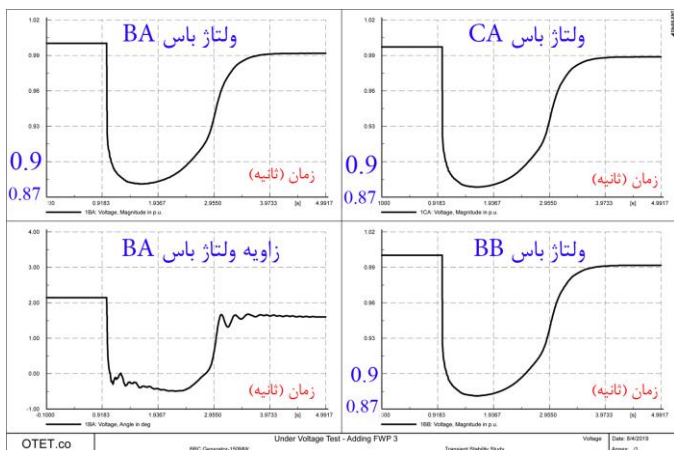
با توجه به توضیحات فوق، برای بررسی وضعیت ولتاژی باس‌های مصرف‌ داخلی (6kV و 400V) در شرایط اضافه شدن پمپ آب تغذیه سوم، شبیه‌سازی شرایط در بار ۱۴۰ مگاوات (مشابه شرایط واقعی رخ‌دار حادثه) در شرایطی که سیستم AVR در وضعیت Out of Service قرار دارد، انجام شد. نتایج عدم پیک‌آپ رله‌های Under Voltage باس‌های مصرف‌ داخلی را نشان می‌دهد؛ ولتاژ باس‌های تحت تست در «شکل ۹» قابل مشاهده است.

شکل ۹-ج: وضعیت ولتاژ باس‌های مصرف داخلی پس از اضافه شدن پمپ آب تغذیه سوم در بار ۱۴۰ مگاوات در شرایطی که سیستم AVR ژنراتور در وضعیت Out of Service قرار دارد (مشابه شرایط واقعی رخ‌دار حادثه)

همان‌طور که مشاهده می‌شود، کاهش ولتاژ از نظر اندازه و زمان به مقدار تنظیم شده رله‌های ولتاژی باس مصرف داخلی ۶kV (۰.۸۵pu) چهار ثانیه) و ۴۰۰V (یک ثانیه) ۰.۸۰pu) نمی‌رسد. عدم عملکرد رله‌های ولتاژی باس‌های مصرف داخلی در «شکل ۱۰» نشان داده شده است.

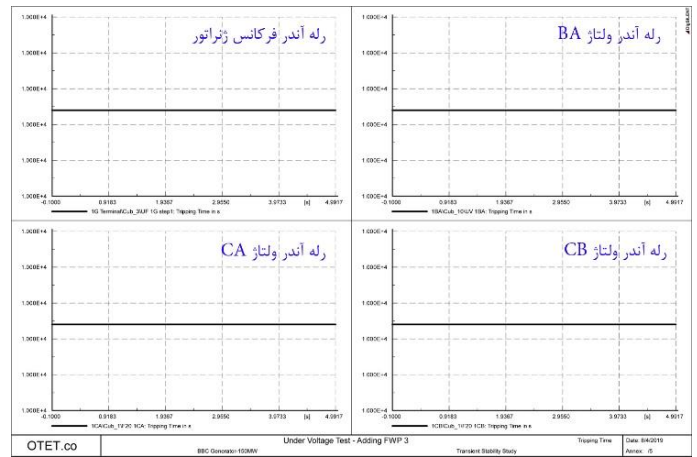
شکل ۱۰: عدم عملکرد رله‌های ولتاژی باس‌های مصرف‌داخلی

با توجه به توضیحات فوق و بررسی مستندات مربوط به تست رله Under Voltage باس مصرف داخلی ۴۰۰V (CA-CB) در امور تعمیرات الکتریک نیروگاه، عملکرد رله مذکور کاذب/ اشتباه بوده است. علت عملکرد اشتباه رله نیز خارج از رنج شدن (و بهم خوردن تنظیمات رله) بوده است. لذا با توجه به نقص و عملکرد اشتباه رله، حتی اگر سیستم AVR ژنراتور در مدار قرار داشت^۱، باز هم امکان تریپ واحد وجود داشته است.
