همایش ملی مهندسی شیمی  
دانشگاه آزاد اسلامی واحد اسلامشهر  
باشگاه پژوهشگران جوان

بررسی پدیده خوردگی قلیایی و زیرسویی در بویلرهای پالایشگاه تهران

و پیشنهاد روش‌هایی برای جلوگیری از آن

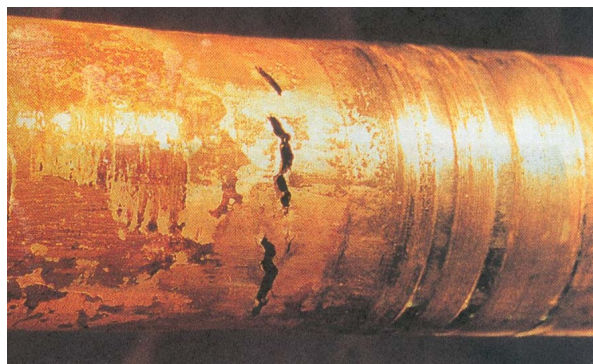
با توجه به ظاهر و علائم خوردگی در این نوع لوله ها دو نوع خوردگی محتمل می باشد. خوردگی قلیایی و

خوردگی اسیدی. (شکل-۱)

شکل ۱- نمونه ای از یک لوله دیگ بخار که در اثر خوردگی کاملاً تخریب شده است

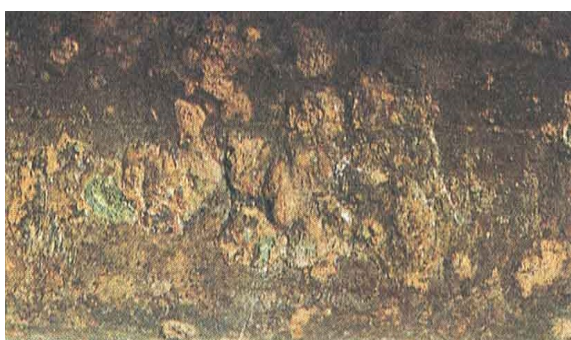
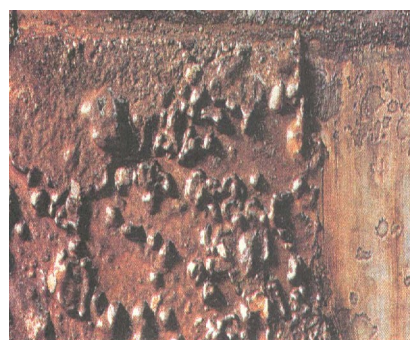
شکل ۲- خوردگی زیررسوبی

سبب گودشدگی موضعی می گردد. بنابراین با توجه به نتایج بدست آمده و علائم به جا مانده بیشترین احتمال وقوع در مورد این نوع خوردگی ناشی از خوردگی قلیائی نشان می دهد و وجود ترکیبات فسفات که سبب ایجاد رسوبات زیادی در لوله ها می گردد، می تواند نقش مهمی در تسریع این خوردگی داشته باشد. (شکل-۲)

الف- اکسیدهای آهن، هیدروکسیدها، فسفات ها و مواد آلی روی سطح نمونه

ب- خوردگی زیر رسوبی در اثر وجود ترکیبات فسفات

در لوله هایی که موقعیت آن ها افقی و یا کج می باشد، خوردگی قلیائی منجر به نازک شدن و حتی سوراخ شدن لوله ها در قسمت های مختلف شده است. وجود رسوبات مختلف بخصوص ترکیبات فسفات و عدم جداسازی به موقع آن ها شرایط را برای تشکیل حباب های بخار و نهایتاً تغلیظ ترکیبات قلیائی تا حد خورنده فراهم نموده است. از آن جایی که وجود هم زمان هر دو عامل:
