تحلیل و عیب یابی سیستم دیود مانتورینگ تحریریک ژنراتور نیروگاه حرارتی طوس

امور تعمیرات الکتریک

شرکت مدیریت تولید برق طوس

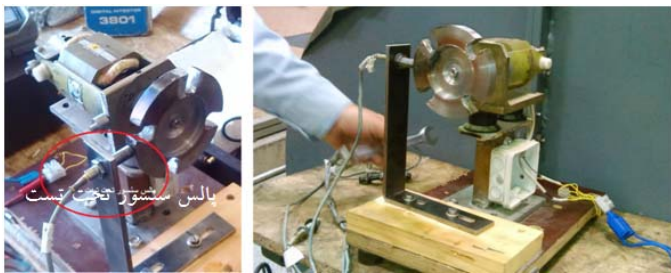
شکل ۸: نمای از تجهیزاتی که جهت تست طراحی شده بودند

شناخته شد می‌بایست مورد تست قرار می‌گرفتند. به منظور انجام تست لازم بود پالس سنسورها در محل نصب بوده و با چرخش محور در مقابل آن‌ها، سیگنال خروجی از طریق کارت دیود مانتورینگ ثبت و مورد بررسی قرار گیرد. با توجه به اینکه واحد سه به منظور تعمیرات اساسی به مدت نود روز متوقف بود لذا در این واحد امکان تست واقعی وجود نداشت. واحدهای دیگر نیز در حال کار بودند و اجازه تست بر روی آن‌ها داده نمی‌شد. بنابراین پس از بحث‌ها و بررسی‌های متعدد که در امور تعمیرات الکتریک صورت گرفت، تصمیم به شبیه‌سازی مجموعه سنسور و محور گرفته شد. به این منظور باید سنسورها از محل باز شده و حرکت محور در مقابل آن به طریقی دیگر شبیه‌سازی می‌شد. به منظور شبیه‌سازی حرکت محور در مقابل سنسور از یک دیسک فولادی استفاده شد که بر روی آن شکاف هوایی قرار داشت (به منظور معادل‌سازی شکاف هوایی محور که از مقابل پالس سنسور عبور می‌کرد) و توسط یک الکتروموتور یونیورسال در مقابل پایه‌ای که سنسور بر روی آن نصب می‌گردید، چرخانده می‌شد. در شکل ۸ نمای از تجهیزاتی که جهت تست طراحی شده بودند ملاحظه می‌شود.

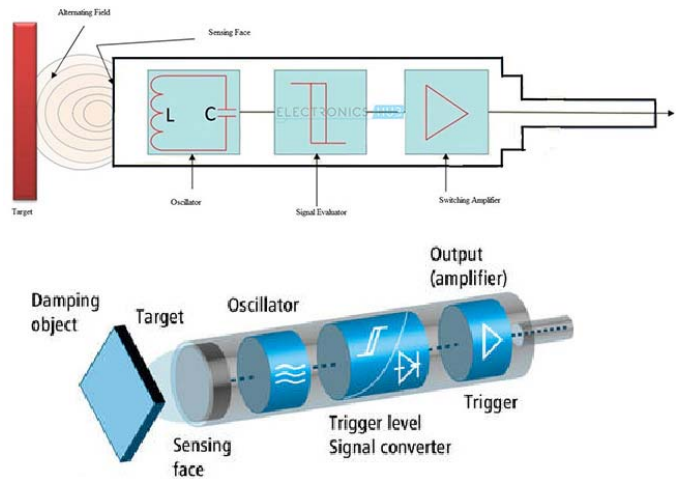
شکل ۶: نمای از ساختمان داخلی یک Proximity Switch القایی PNP

نوع سنسور که در بازار موجود بود و امکان جایگزینی با سنسور موجود را داشت توسط شرکت مذکور معرفی شد). سنسور مذکور یک Proximity Switch القایی PNP می‌باشد و در حقیقت یک سوئیچ بوده که با عبور اجسام فلزی از مقابل آن، تغییر وضعیت می‌دهد، در شکل ۶ نمای از ساختمان این سنسور ملاحظه می‌شود.

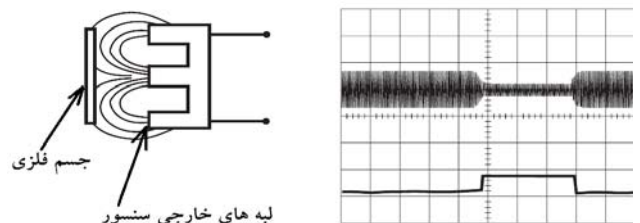
شکل ۷: حساسیت سنسور نسبت به نزدیک شدن جسم فلزی

عملکرد سنسور به این شکل است که در صورت عبور جسم فلزی خارجی از مقابل سنسور، مسیر میدان‌های مغناطیسی فرکانس بالا (که از طریق اسیلاتور LC داخلی تولید می‌شود) از داخل جسم فلزی بسته شده و جریان‌های گردابی در فلز خارجی القا می‌شود. القای جریان همراه با مصرف انرژی می‌باشد که این انرژی از اسیلاتور LC داخلی سنسور گرفته شده و باعث می‌شود نوسانات اسیلاتور تضعیف شود (چون بخشی از انرژی آن به جسم فلزی خارجی منتقل می‌شود، شکل ۷). Signal Evaluator تغییر دامنه نوسانات را حس کرده و وجود جسم فلزی را تشخیص می‌دهد و نهایتاً تقویت‌کننده خروجی (ترانزیستور) را فعال می‌کند.
