تحلیل و مقایسه حوادث منجر به تریپ واحد سه و واحد یک نیروگاه طوس از نظر صحت عملکرد سیستم حفاظتی ژنراتور

علی ابراهیمی اله آبادی

دفتر مهندسی شرکت افق تأمین انرژی طوس

نیروگاه طوس

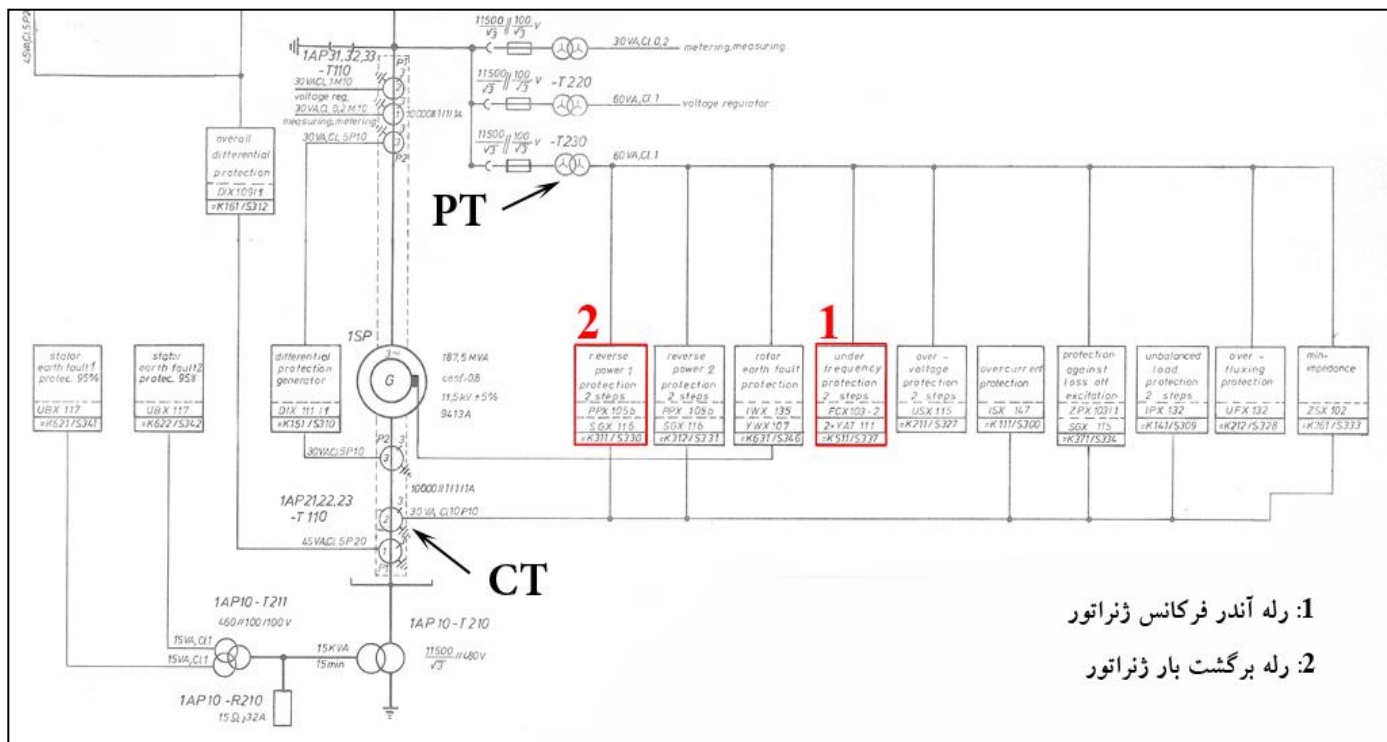
شکل ۱: دیاگرام تک خطی سیستم حفاظت ژنراتور نیروگاه طوس

دیاگرام تک خطی سیستم حفاظتی ژنراتورهای نیروگاه طوس در «شکل ۱» نشان داده شده است. رله‌هایی که با کادر ضخیم (قرمز رنگ) مشخص شده‌اند، به ترتیب رله‌هایی هستند که در دو حادثه تریپ، که در ادامه توضیح داده خواهند شد، عملکرد داشته‌اند.

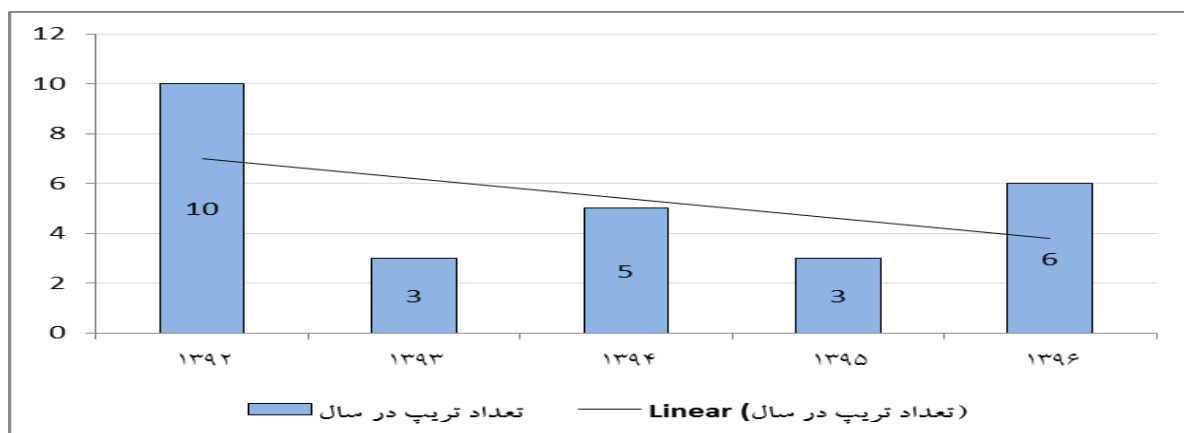
شکل ۳: خروج‌های اضطراری خودکار نیروگاه طوس از سال ۹۲ تا ۹۶ [۸]

تعداد تریپ‌ها یا خروج‌های اضطراری خودکار واحدهای نیروگاه طوس (با عملکرد سیستم حفاظتی و نه به صورت دستی برای رفع نقص و تعمیرات)، از سال ۱۳۹۲ تا سال ۱۳۹۶ نشان داده شده است. هر حادثه تریپ یک بررسی و تحلیل جداگانه دارد؛ لکن در دو مورد در سال ۱۳۹۶ با تریپ بویلر و متعاقباً تریپ واحد، عملکرد رله‌های حفاظتی ژنراتور باهم متفاوت بود که در این بخش به تشریح حوادث و تحلیل عملکرد سیستم حفاظتی ژنراتور پرداخته می‌شود.
