بررسی عملکرد سیستم حفاظتی ژنراتور و باس ۶kV نیروگاه طوس

در یک حادثه واقعی با شبیه‌سازی در نرم‌افزار DIGSILENT

نیروگاه بخاری طوس

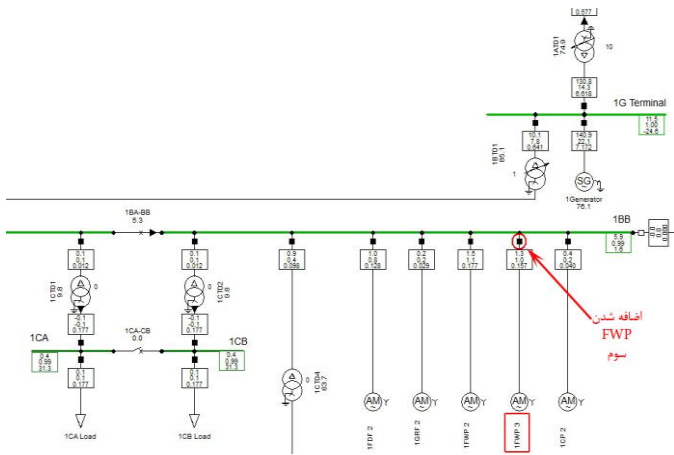
شکل ۹-ب: اضافه شدن پمپ آب تغذیه سوم

این کاهش ولتاژ بایستی به وسیله سیستم خودکار کنترل ولتاژ تحریک ژنراتور (Automatic Voltage Regulation) جبران شود. در روز حادثه سیستم AVR ژنراتور واحد سه به علت وجود نقص (در کارت‌های الکترونیکی) از حالت بهره‌برداری خودکار به حالت دستی تغییر وضعیت داشته؛ لذا جبران خودکار ولتاژ در شرایط اضافه شدن پمپ آب تغذیه سوم انجام نشده است. در واقع ولتاژ ژنراتور و به تبع آن افت ولتاژ ترانس مصرف‌ داخلی (Unit Transformer) و سپس باس‌های مصرف‌ داخلی 6
